排烟口「挡道」 空调难安装

中铁·观棠雅居业主质疑开发商设计存瑕疵

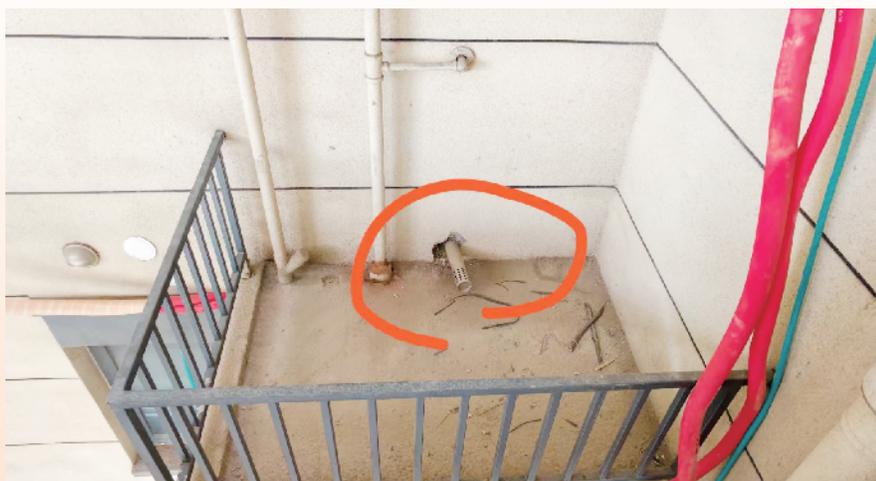
中国中铁·观棠雅居位于泉山区黄河北路188号。2025年年底，入住后的王先生被4楼邻居告知：4楼厨房北侧空调外机平台，被他家伸出约40厘米的燃气热水器排烟口占据，导致4楼空调外机无法正常安装。

“3楼排烟口正对着4楼空调外机位，外机硬装只能紧贴护栏，而且热水器一使用，废气和热气直吹空调外机，不仅影响空调使用，还存在安全隐患。”4楼业主表示，因该问题，装修已停工近3个月，空调管路虽已铺设，但外机迟迟无法安装。

业内人士现场查看后表示，该小区7号楼2单元存在此类问题，核心原因是燃气热水器排烟管预留洞口位置不当，直接导致楼上空调外机安装空间被占用。

405室的空调外机平台。
▼ 305室的燃气热水器排烟管出现在

业内人士建议：一是由施工单位按

图纸预留位置重新开孔，该操作不影响主体结构安全，但若业主已完成装修，会产生相应的装修修复费用；二是保持现有洞口，为排烟管加装90度弯头改变排气方向，可在一定程度上避免热气直吹空调外机，减少外机损坏风险。
